## 改善箇所説明図

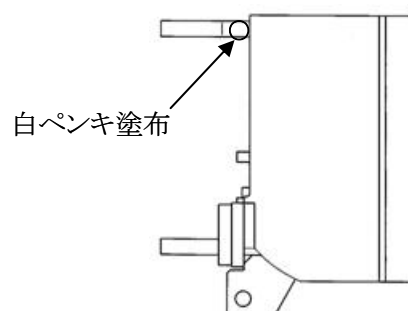
後側フレームのヒンジ部と側板の溶接部において、溶接の溶け込み不良により強度が低下しているものがある。そのため、そのままの状態で使用を続けると、当該溶接部に亀裂が発生し、フレームが破断するおそれがある。

改善措置の内容: 全車両、後側フレームの当該溶接部を補修する。

識別: ヒンジ部に白ペンキ○印を塗布し識別する。
