## 改善箇所説明図

代表型式：カトウ JDS-KRC005

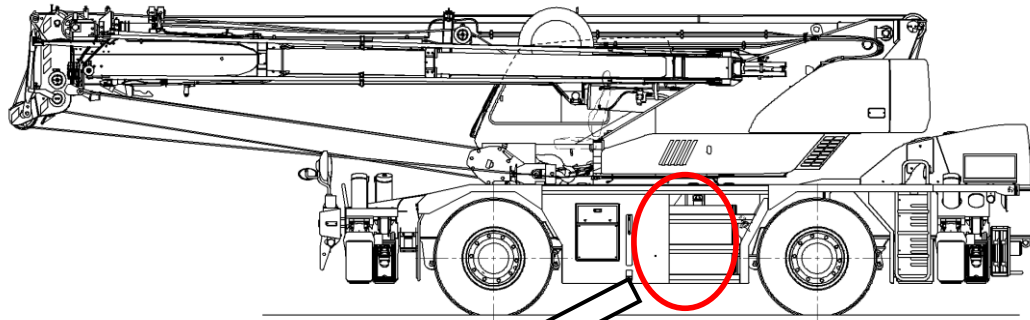
基準不適合発生箇所

トランスミッションのシフト切替用電磁弁の押しピン用ガイド穴に加工不良のものがあある。  
その為、寒冷時におけるエンジン始動後、一旦前進操作をした後、シフトレバーを後進又はニュートラルに切り替えた場合、シフト切換用電磁弁が戻り不良を起こして前進状態となるおそれがある。

走行距離を確認し 9000km 未満の場合、良品の電磁弁と交換する。

識別：作業完了車には、電磁弁のコイルに白色マーキングを実施する。
