## 改善箇所説明図

### 【基準不適合の内容】

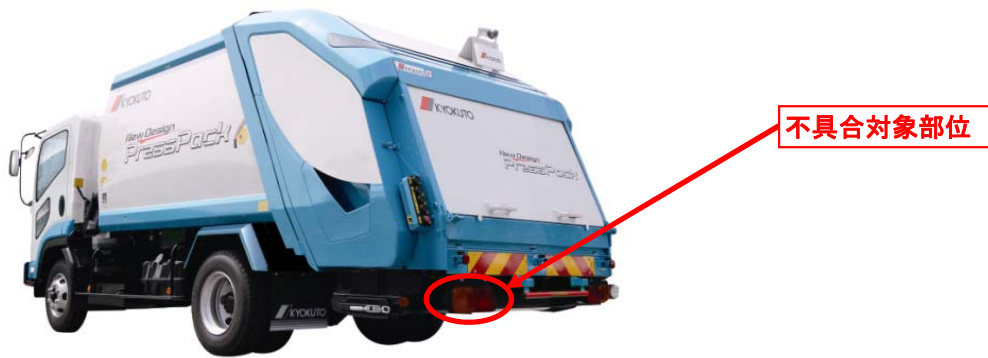
搭載するシャシの最外側によっては、保安基準の400mm以内に収まらないケースが発生

塵芥車において、後部灯火器の取付位置が不適切なため、尾灯及び制動灯の取付位置が道路運送車両の保安基準(照明部の最外縁が自動車の最外側から400mm以内となるよう取り付け)に抵触する。

オフセット部材を追加し、外側に移設する。

全車両、追加ブラケットを取り付け、後部灯火器の取付位置を変更する。
