## 改善箇所説明図

### 基準不適合発生箇所

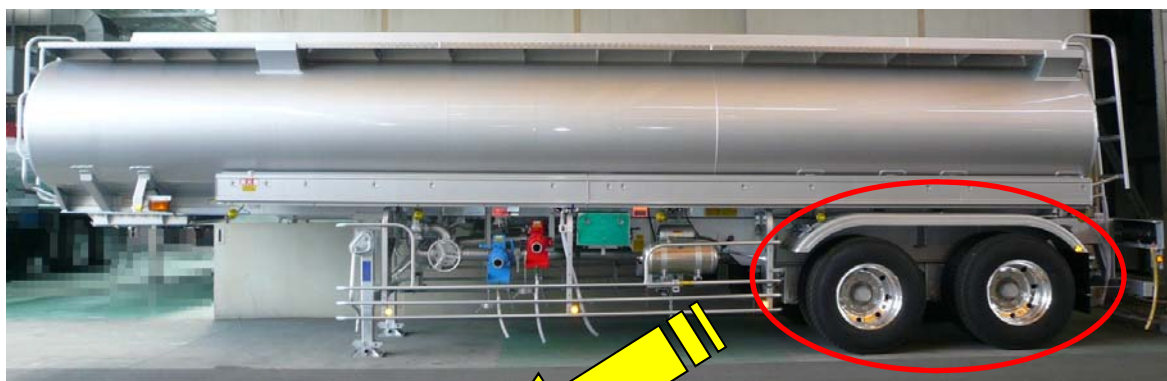
不具合発生箇所

トレーラの車軸において、エアサスペンションの伸び高さを制限する装置(キャッチストラップ)のワイヤー取付位置が不適切なため、ワイヤーと車軸が干渉するものがある。そのため、このままの状態で使用を続けると、車軸のワイヤー干渉部位に摩耗が発生し、車軸の堅牢性を損なうおそれ

キャッチストラップのワイヤーを取り外し

全車両、車軸を点検し、摩耗量が基準値を超えるものは新品に交換し、基準値内のものは、摩耗部に錆止め処理を行う。かつ、全てのキャッチストラップのワイヤーを取り外す。
