## 改善箇所説明図(1)

## 改善箇所説明図(2)

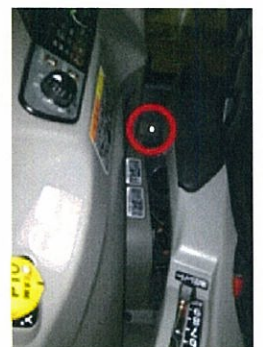
車速制御コンピュータ(ECU)

車速制御コンピュータ(ECU)のプログラムが不適切なため、前後進の切替を行った時に、切り替えた向きと逆向きに動くおそれがある。

(2)全車両、車速制御コンピュータ(ECU)のプログラムを対策プログラムに変更する。

書き換え後、車速制御コンピュータ(ECU)の近くの、ポジションレバーガイド取り付けボルトに白ペイントを追加する。
