## 改善箇所説明図

ニイカタ EDM-NR2A

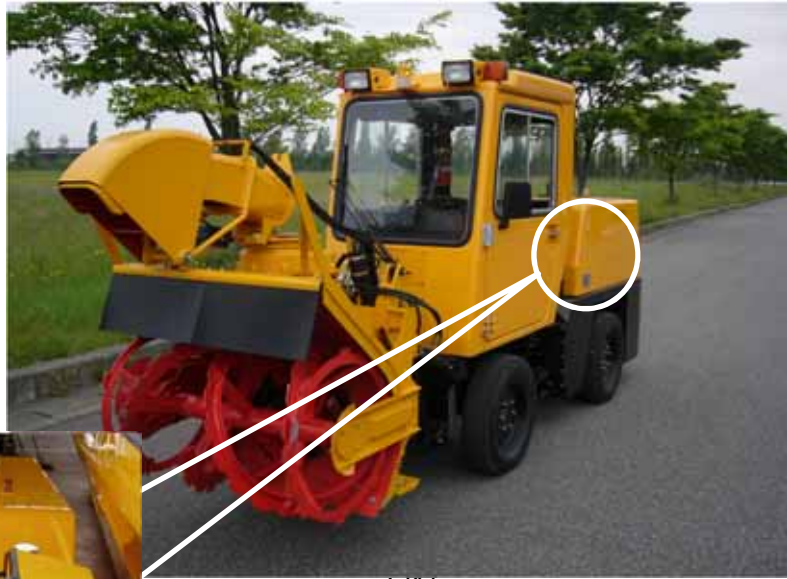
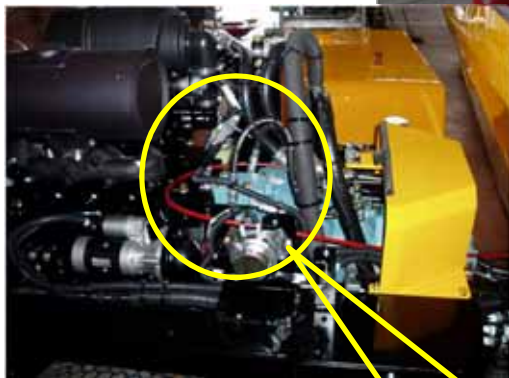
機関室内

基準不適合発生箇所

機関室内のバイパスバルブに接続する油圧ホースにおいて、車両製作時に誤って耐圧能力の低い油圧ホースを組付けたものがある。そのため、そのままの状態で使用を続けると当該ホースが破損し作動油が漏れ、走行不能になるおそれがある。

全車両、油圧ホースを正規の部品に交換する。
