## 改善箇所説明図

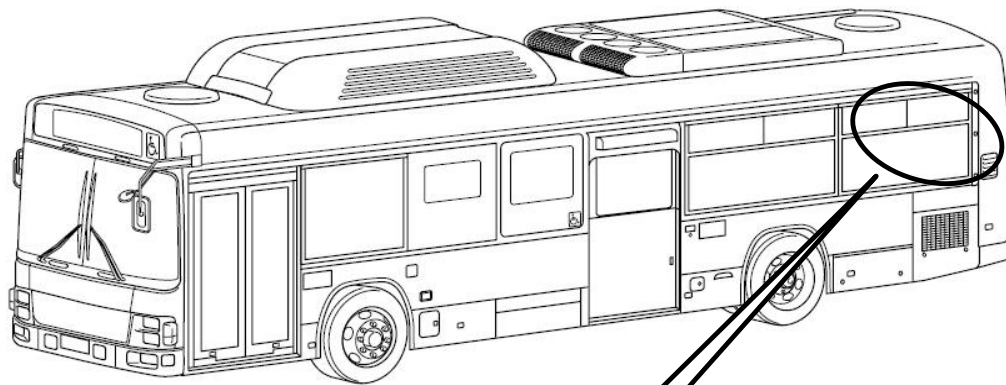
エンジン制御ユニット

基準不適合発生箇所

圧縮天然ガス（CNG）エンジン搭載の自動変速機仕様の路線バスにおいて、エンジン制御ユニットのアイドリング回転制御プログラムが不適切なため、アイドリング時の負荷が変動すると、アイドリング回転が高くなったままとなることがある。そのため、自動変速機がニュートラルから変速しなくなり、最悪の場合、発進できなくなるおそれがある。

改善の内容： 全車両、エンジン制御ユニットの制御プログラムを書き換える。

識別：運転者席左側ドア開口部のシリアルナンバープレート付近に、黄色シールを貼付する。
