## 改善箇所説明図

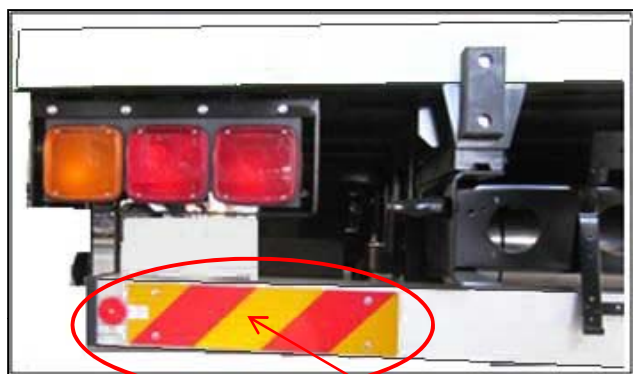
大型後部反射器

基準不適合発生箇所

コンテナ専用車の大型後部反射器において、当該反射器の取付位置が不適切なため、反射器内側上部の幾何学的視認性が、道路運送車両の保安基準に適合していない。

全車両、テールランプ下に大型後部反射器取付ブラケットを新設し、大型後部反射器を移設する。

注：□ は、移設する部品を示す。

識別：車両後部左右の大型後部反射器が、テールランプ下に移設されているため外観から容易に識別できる。
