## 改善箇所説明図

### 改善の内容

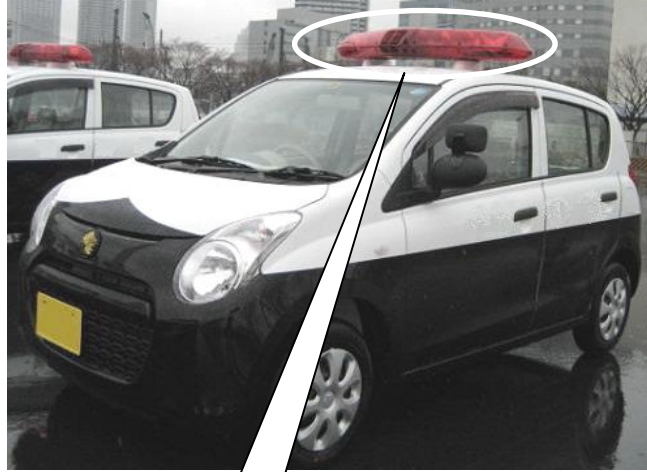
警光灯

基準不適合発生箇所

車両に架装した警光灯(社外品)の上下カバーの外周締結部(計16ヶ所)において、下側カバーの埋込ナット部に応力集中が発生しており、そこに走行振動や日射熱等の外的要因が加わることで亀裂が発生することがある。

そのため、そのままの状態で使用続けると、締結部が損傷し、最悪の場合、上側カバーが脱落するおそれがある。

ナットを変更し、締結部の応力を緩和する構造に変更する。

全車両、警光灯を対策品と交換する。
