## 改善箇所説明図

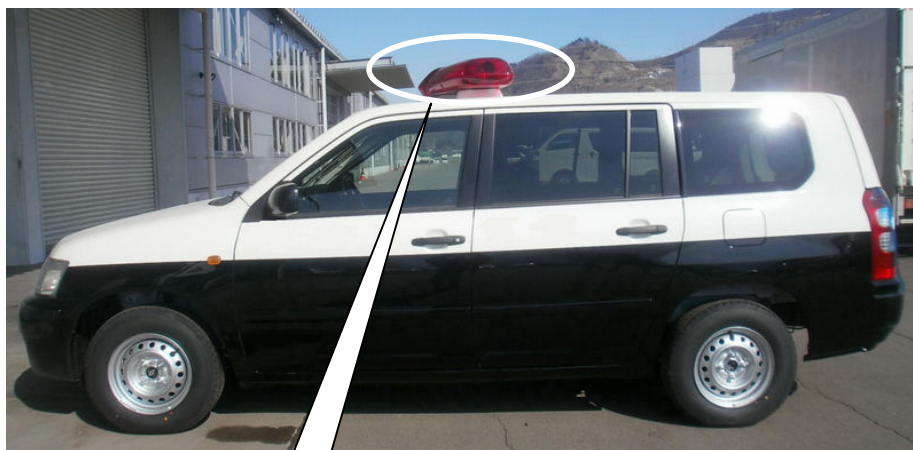
警光灯

基準不適合発生箇所

車両に架装した警光灯(社外品)の上下カバーの外周縫結部(計16ヶ所)において、下側カバーの埋込ナット部に応力集中が発生しており、そこに走行振動や日射熱等の外的要因が加わることで亀裂が発生することがある。

そのため、そのままの状態で使用続けると、縫結部が損傷し、最悪の場合、上側カバーが脱落するおそれがある。

ナットを変更し、縫結部の応力を緩和する構造に変更する。

全車両、警光灯を対策品と交換する。
