## 改善箇所説明図

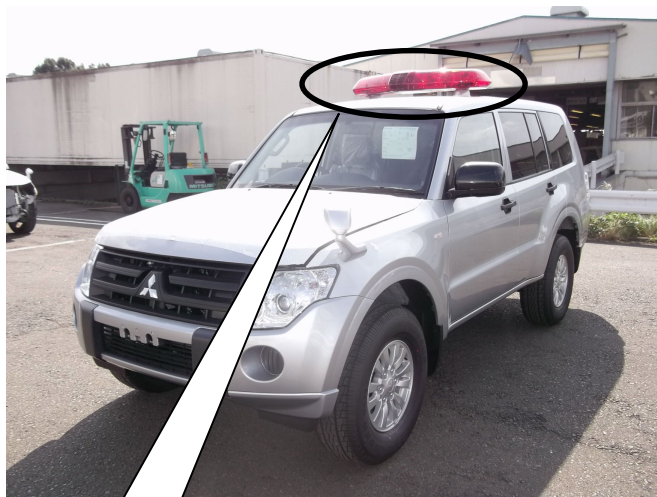
警光灯

基準不適合発生箇所

車両に架装した警光灯(社外品)の上下カバーの外周締結部(計16ヶ所)において、下側カバーの埋込ナット部に応力集中が発生しており、そこに走行振動や日射熱等の外的要因が加わることで亀裂が発生することがある。

そのため、そのままの状態で使用を続けると、締結部が損傷し、最悪の場合、上側カバーが脱落するおそれがある。

ナットを変更し、締結部の応力を緩和する構造に変更する。

全車両、警光灯を対策品と交換する。
