## 改善箇所説明図

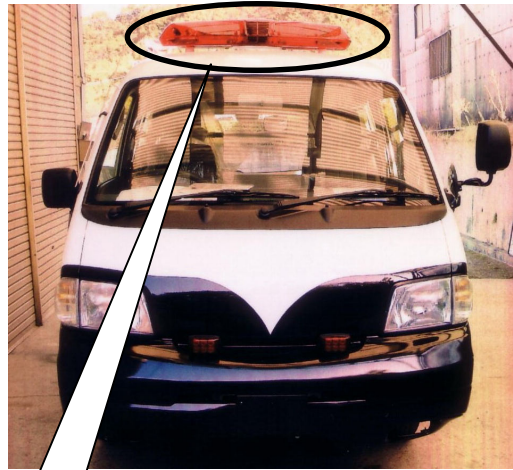
警光灯

基準不適合発生箇所

車両に架装した警光灯(社外品)の上下カバーの外周締結部(計16ヶ所)において、下側カバーの埋込ナット部に応力集中が発生しており、そこに走行振動や日射熱等の外的要因が加わることで亀裂が発生することがある。

そのため、そのままの状態で使用続けると、締結部が損傷し、最悪の場合、上側カバーが脱落するおそれがある。

ナットを変更し、締結部の応力を緩和する構造に変更する。

全車両、警光灯を対策品と交換する。
