## 改善箇所説明図

### 改善の内容

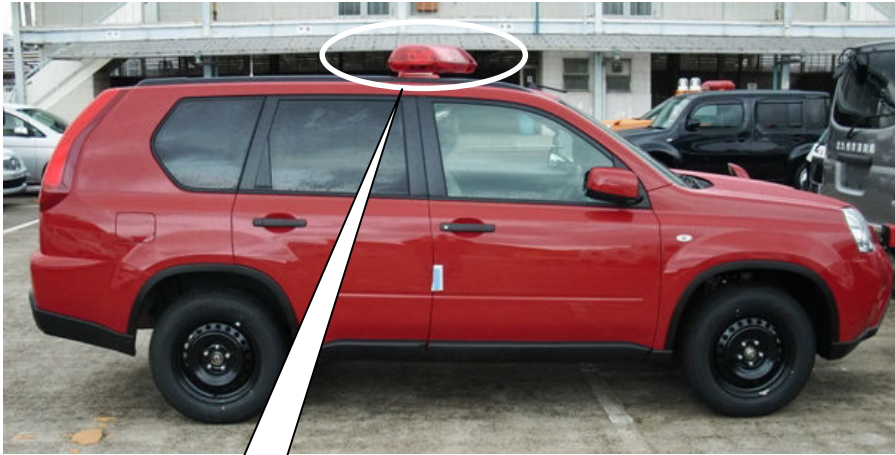
基準不適合発生箇所

警光灯

車両に架装した警光灯(社外品)の上下カバーの外周締結部(計16ヶ所)において、下側カバーの埋込ナット部に応力集中が発生しており、そこに走行振動や日射熱等の外的要因が加わることで亀裂が発生することがある。

そのため、そのままの状態で使用を続けると、締結部が損傷し、最悪の場合、上側カバーが脱落するおそれがある。

ナットを変更し、締結部の応力を緩和する構造に変更する。

全車両、警光灯を対策品と交換する。
