## 改善箇所説明図

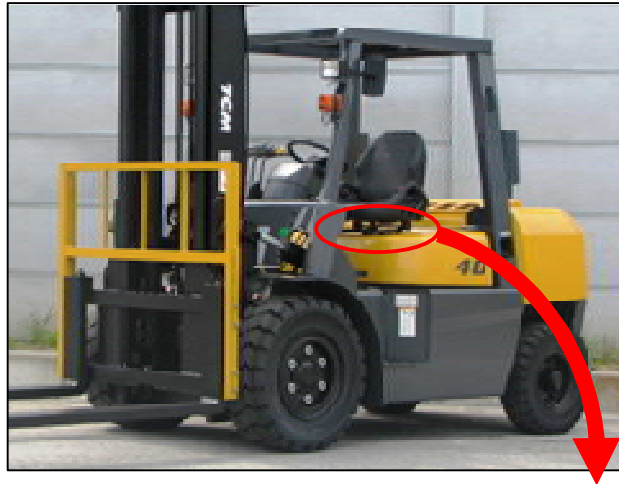
### 【不具合発生箇所及びその内容】

シートをボンネットの補強板が無い穴に取付けていたため、シート取付け部に亀裂が発生する場合がある。そのため、そのままの状態で使用続けると亀裂が拡大してシートにがたつきが発生し、最悪の場合、シートが外れる恐れがある。

### 【改善措置内容】

全車両、シート取付け位置を補強板有りの穴に変更する。補強板無しの穴は、前側2ヶ所に硬質シールを貼付けて塞ぎ、後側2ヶ所はシート取付け時に隠れるためにそのままとする。

但し、シート取付け穴に損傷があった場合は、ボンネットの交換作業を同時に実施する。
