# 改善箇所説明図

代表型式：カトウ KR205

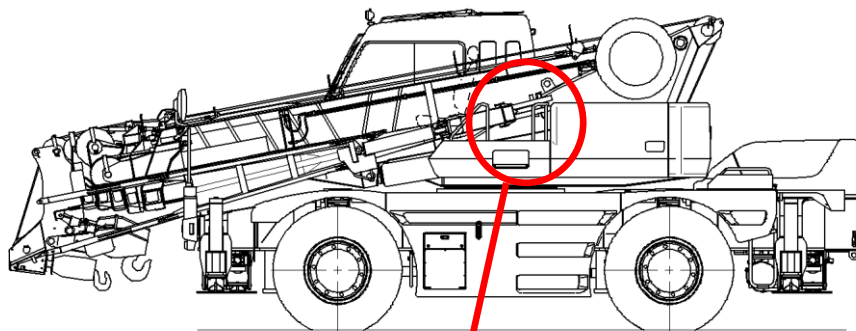
ホイールクレーンの上部旋回体に設置してある逆かじ取補正用バルブ駆動配線を含むハーネスの保護管と近傍にある油圧ホースが接触しているものがある。そのため、そのままの状態で使用を続けると、油圧ホースの微振動により、保護管内部の配線の被覆が損傷して他の配線と導通するおそれがあり、逆かじ取補正用バルブ駆動配線に当該不具合が発生した場合、ステアリング操作が逆になるおそれがある。

全車両、逆かじ取補正用バルブ駆動配線の配索を変更する。また、当該部配線に損傷がある場合は、配線の補修を同時に行う。
