# 改善箇所説明図

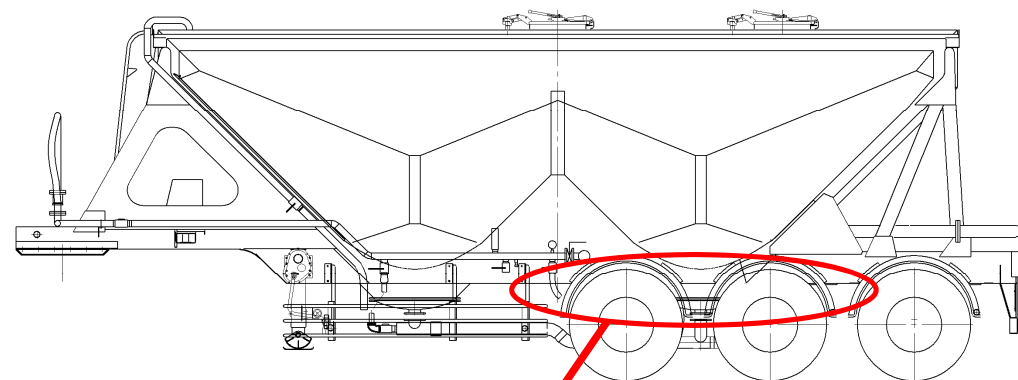
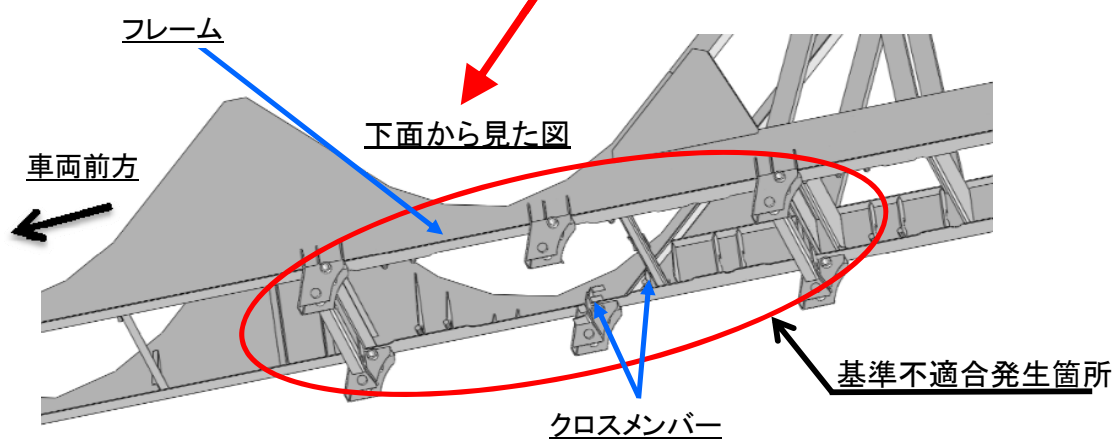
## 改善措置① 補強部材の取付け 車両前方

分割可能貨物基準緩和仕様の粉粒体運搬セミトレーラ(3軸車)において、車体(サブフレーム)強度の評価が不適切なため、走行中に発生する応力がサブフレームに集中するものがある。  
そのため、そのままの状態で使用を続けると、走行中に発生する繰り返し応力がサブフレームに作用することで亀裂が発生し、車体の堅ろう性を損なうおそれがある。

- ① サブフレームに補強部材を取り付ける。なお、当該サブフレームの亀裂の有無を確認し、亀裂があるものは溶接修理した上で、補強部材を取り付ける。
- ② 重量増加対策として、軽量化部品に交換する。
- ③ 上記①及び②の措置を実施後、管轄する運輸支局等において重量測定を行う等の現車確認手続きを行う。
