## 改善箇所説明図

## 不具合発生箇所

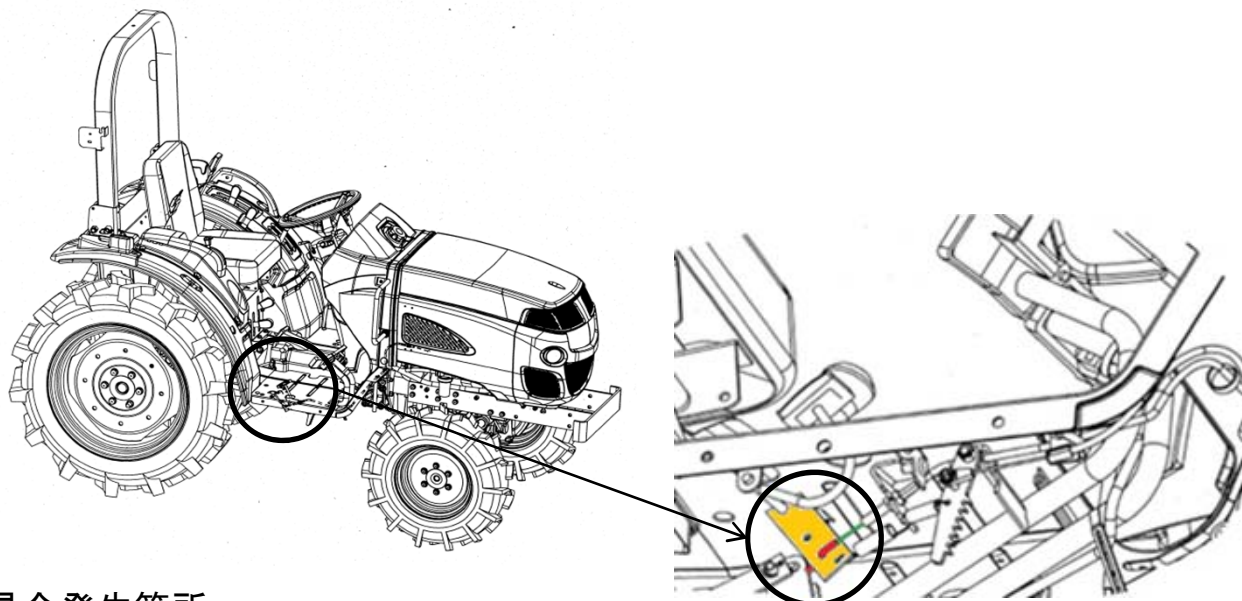
農耕トラクタのアクセルペダルワイヤーのフックエンドにおいて、フックエンドの曲げ角度の製造バラツキにより、ハンドアクセルレバー使用時にアクセルペダルを踏み込むと、アクセルペダルのワイヤーフックエンドがペダルリンクの穴に入り込むことでアクセルワイヤーが引っ張られた状態となるおそれがある。そのため、不具合発生時は、アクセルペダル及びハンドアクセルレバーを戻してもエンジン回転数がアイドリング回転数まで下らない。

全車両、アクセルペダルリンクの穴にフックエンドが入り込まないように、フットアクセルワイヤーのフックエンドに熱収縮チューブを装着する。
