## 改善箇所説明図

(車種:コマツ EDR-WA105 通称名:WA200-6)

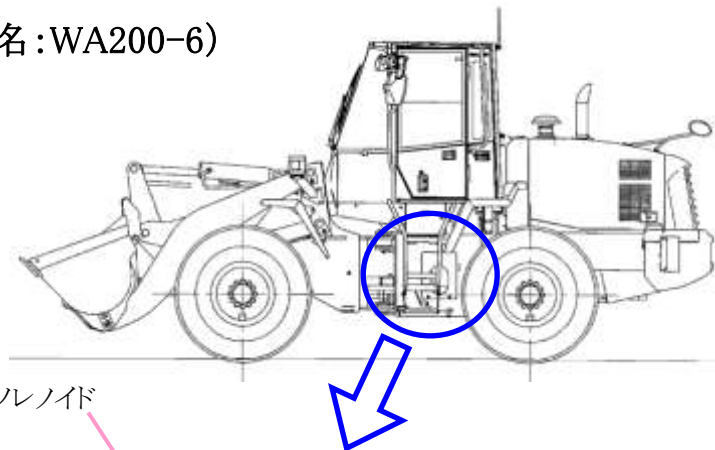
静油圧変速機の前進および後進ソレノイドにおいて、配線の固定が不適切なため、当該配線が引っ張られて組付けられたものがある。そのため、その状態で使用を続けると、車体振動等により配線が断線し、走行不能になるおそれがある。

改善措置の内容:全車両、当該配線のバンドを廃止し、配線固定クランプとブラケット等を追加するとともに、既存のクランプ向きとブラケットを変更する。また、前進および後進ソレノイドを新品に交換する。

識別:配線固定クランプの装着有無で識別する。
