## 改善箇所説明図

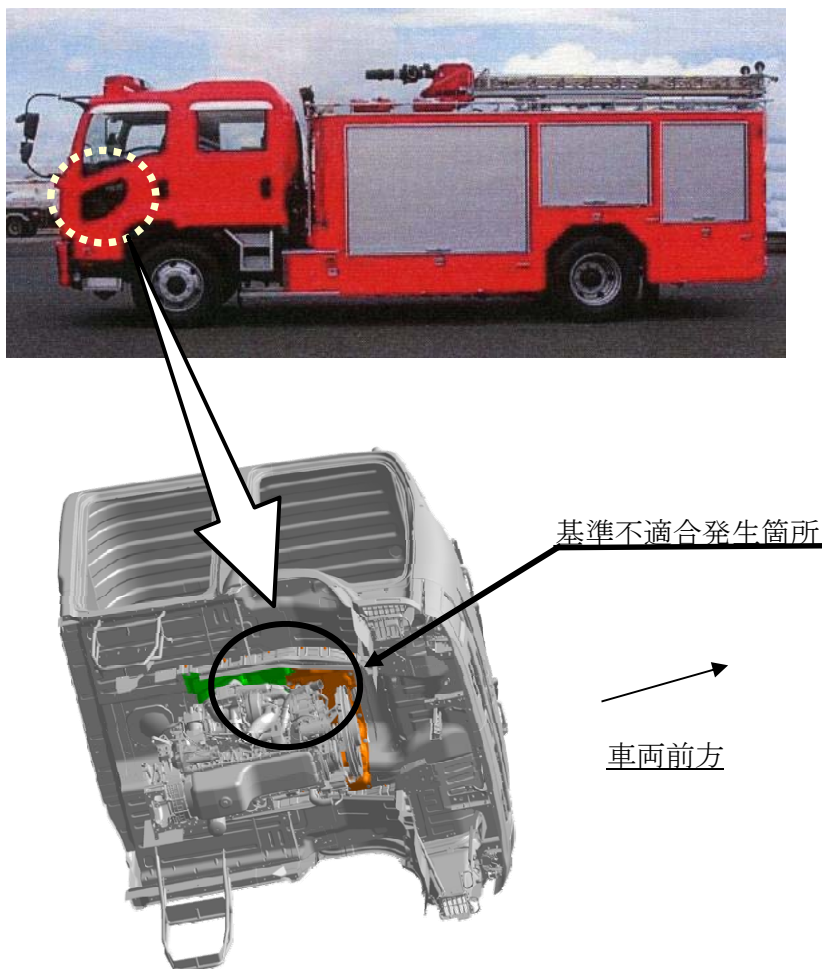
ダブルキャブ仕様に改造した車両において、キャブフロアに装着した遮音材の取付け方法が不適切なため、走行中の冷却風により当該遮音材が垂れ下がり、EGRクーラーと接触する場合があります。そのため、接触した遮音材が高熱となり焼損するおそれがある。

全車両、遮音材を対策品に交換し、サポートを追加する。

識別：・助手席ドアストライカー付近に黄色のマーカーでφ5mmのマーキングをします。
