## 改善箇所説明図

ニイガタ JDS-NR6A 外観側面図

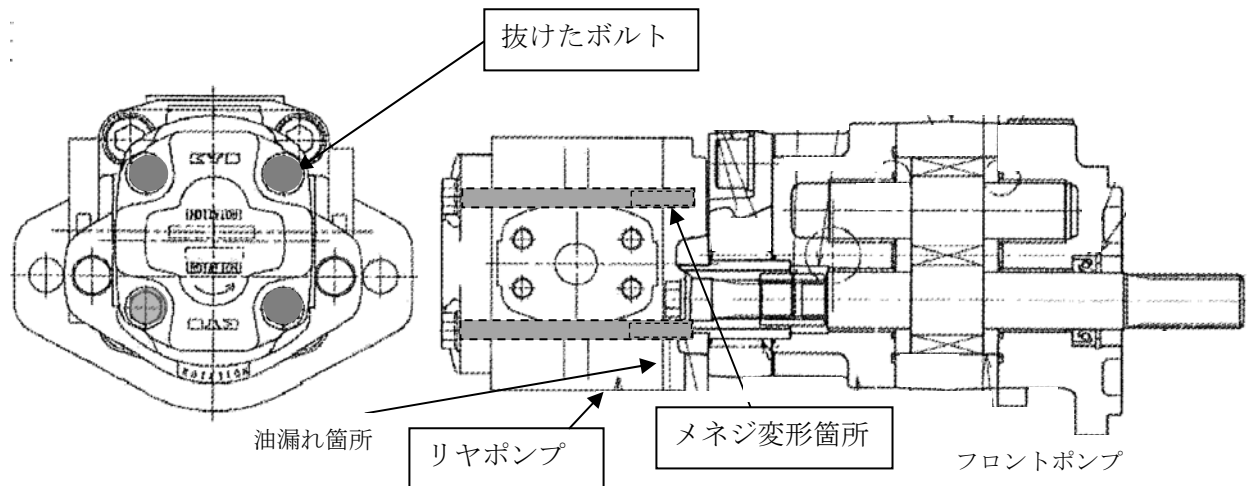
油圧ポンプ

静油圧変速機を作動させる油圧ポンプにおいて、油圧ポンプ組立時にリヤポンプの締結ボルトを過大トルクで締結したためメネジが変形しているおそれがある。その場合、ボルトの締結力が低下しているため当該ボルトが使用過程において緩み脱落する。そのままの状態で使用を続けると、ポンプ締結部より作動油が漏れ、最悪の場合、作動油が不足して静油圧変速機が作動しなくなるおそれがある。

全車両、リヤポンプを新品に交換し、適正トルクで組み付ける。
