## 改善箇所説明図

ニイガタ JDS-NR6A 外観側面図

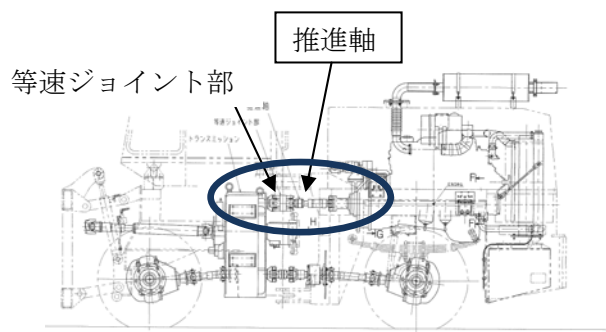
動力伝達図

原動機と変速機との推進軸の等速ジョイントにおいて、部品製作時の加工が正しく行われていないため、そのままの状態で使用を続けると、等速ジョイントが破損し、動力伝達が途切れて走行不能になるおそれがある。

全車両、等速ジョイントを正規の部品に交換する。
