## 改善箇所説明図

## 不具合発生箇所

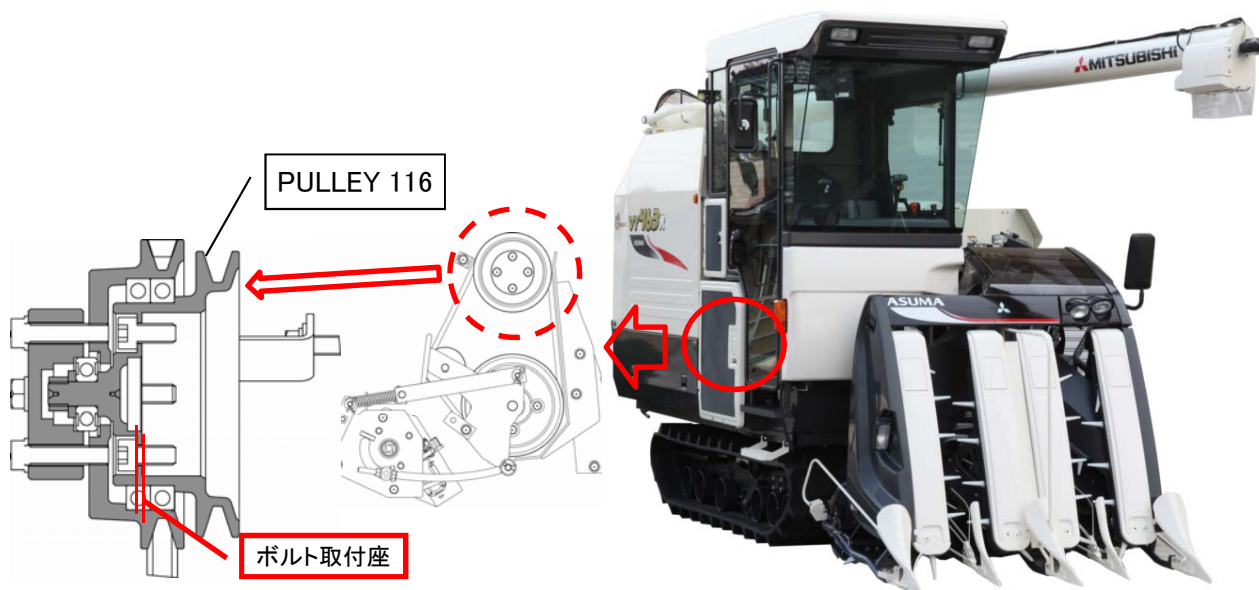
刈取脱穀作業車のエンジン冷却装置のファンプーリーにおいて、ボルト取付け座面の強度が低い不良品が製造行程に混入したため、当該プーリーが破損して冷却ファンが動かなくなる場合がある。そのため、そのままの状態で使用をつづけると冷却性能が低下しているためオーバーヒート状態になるおそれがある。

全車両当該プーリーの座面の厚さをゲージで測定し板厚不足品については正規部品に交換を行う。
