## 改善箇所説明図

(コマツ ZAF-M239K 通称名:FB15ML)

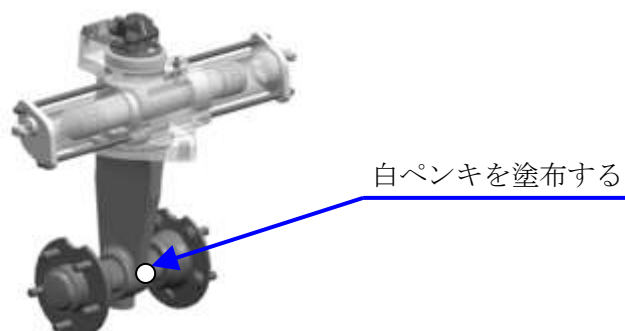
後車軸に装着されているかじ取りシリンダにおいて、作業員がピストンシールの向きを逆に組み込んだものがある。そのため、そのままの状態で使用を続けると、シール性が不足し当該ピストンシール部から油が漏れ、かじ取り操作ができなくなるおそれがある。

改善措置の内容: 全車両、後車軸・かじ取りシリンダ一式を良品と交換する。

識別: 後車軸下部に白ペンキを塗布し、識別する。
