## ◆ 改善箇所説明図 ◆

【不具合の内容】

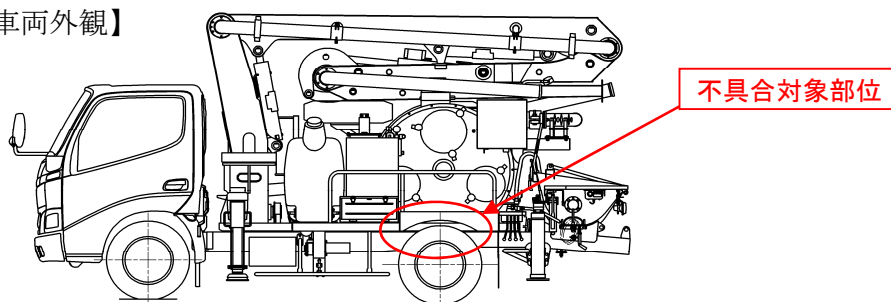
【対象車両外観】

コンクリート作業車において、ポンプユニットのデッキ部と後軸左舷内側タイヤの隙間寸法が不適切なため、不整地等での走行時、内側タイヤがデッキ部に接触し、タイヤのショルダー部に擦過痕が生じるおそれがある。

全車両、デッキ部の補修工事を行うとともに、ポンプユニットの洗浄用水配管を対策品に交換しデッキ部と内側タイヤとの隙間を確保する。

また、後軸左舷内側タイヤの点検を行い、擦過痕が生じているものは新品タイヤに交換する。
