## 改善箇所説明図

### 基準不適合発生箇所

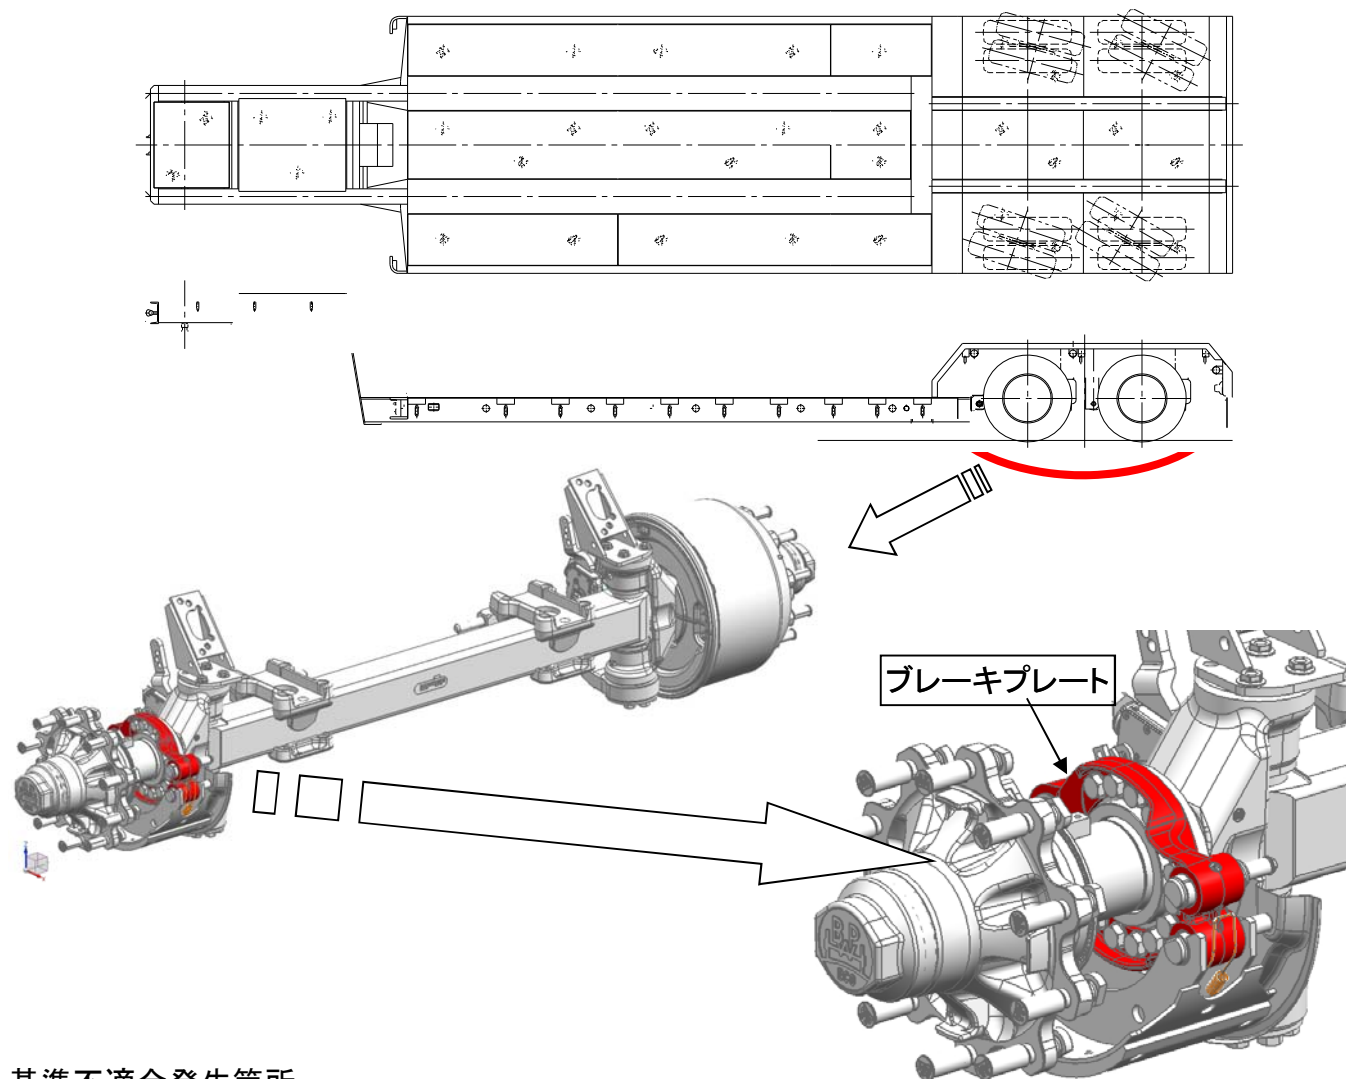
【不具合箇所】

制動装置の構成部品であるブレーキプレートにおいて、ブレーキシューとブレーキプレートの干渉を避ける為に設けたブレーキプレートの溝が不適切であったため、制動時の引張と圧縮の力が集中する事により、溝部に亀裂が発生する場合があります、最悪の場合、ブレーキの利が悪くなるおそれがある。

全車両、ブレーキプレートを対策品に交換する。

は交換部品を示す。
