## 改善箇所説明図

ニイガタ UDS-NR6B

原動機 TCD78L6

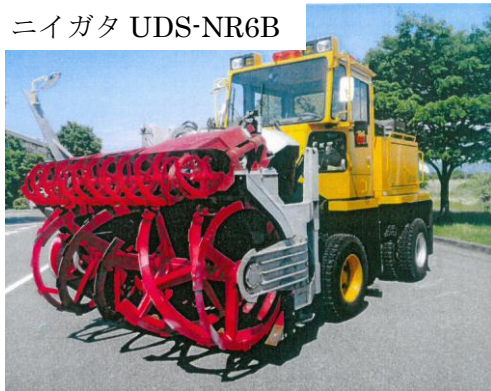
インレットパイプ

エアーポンプ

不具合発生箇所

DPF 再燃焼システムのバーナー用エアーポンプに接続しているインレットパイプにおいて、インレットパイプ内側の表面処理が不適切なため空気中の水分によりインレットパイプ内側に錆が発生するものがある。そのため、そのままの状態で使用を続けると、インレットパイプ内側から剥離した錆がエアーポンプに入り、エアーポンプ内部のローターに噛み込むことで当該ポンプが停止するため、DPF 再燃焼システムが機能しなくなるおそれがある。

全車両、インレットパイプを対策品に交換する。
