## 改善箇所説明図

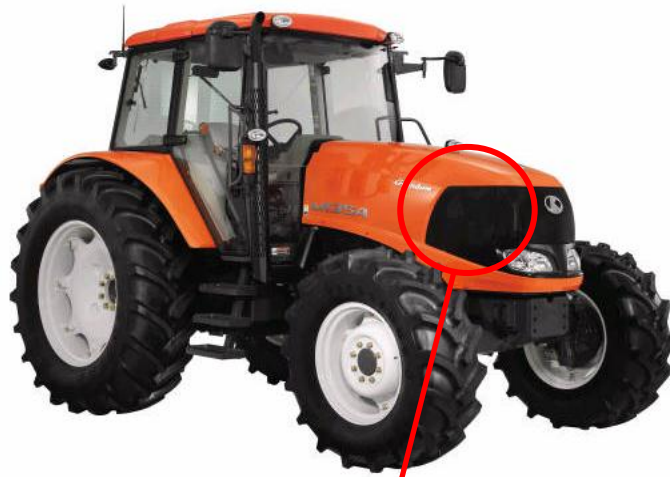
基準不適合発生箇所(ブレザーシールド取付ビス)

注) ( ) 印は改修部品を示す。

原動機のヘッドカバーにおいて、ブレザーシールド取付ビスの締め付トルクが不足しているため、当該ビスが緩み、脱落することがある。そのため、そのままの状態で使用を続けると、脱落したビスがバルブブリッジに噛み込み、異音や黒煙が発生する、又は出力が低下するおそれがある。

全車両、ブレザーシールド取付ビスを新品に交換し、緩み防止剤を塗布して規定トルクで締め付ける。また、当該ビスが脱落しているものは、プッシュロッドの異常の有無を確認し、異常のあるものは新品のプッシュロッドに交換する。

改修後、原動機のヘッドカバー側面に白ペイントを追加する。
