## 改善箇所説明図

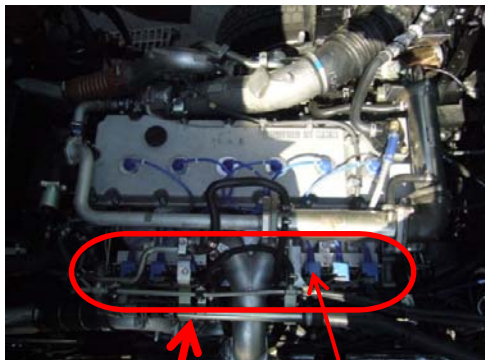
イグニッションコイル

燃料装置を軽油からCNGに変更した大型トラックにおいて、点火装置のイグニッションコイルの耐久性が不足しているため、早期に十分な点火をすることができなくなり、バックファイアーやアフターファイアーが発生するおそれがある。そのため、そのまま使用を続けると、バックファイアーによりスロットルバルブが変形して、最悪の場合、走行不能に至るおそれがある。

全車両、点火装置のイグニッションコイルをダイレクトイグニッションコイル方式に変更する。
