# 改善箇所説明図

代表型式：カトウ JDS-KRC005

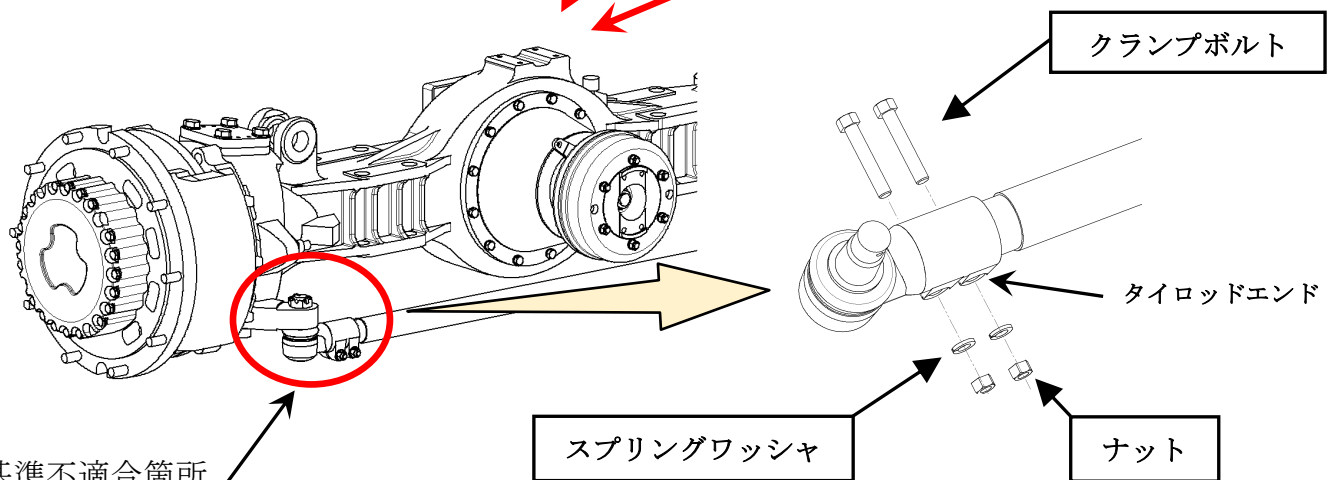
ホイール・クレーンのかじ取り装置において、タイロッドエンドのクランプボルトの締め付けトルクが不適切なため、締め付け力が低下するものがある。そのため、タイロッドエンド部のねじ部にガタが生じ、そのままの状態で使用を続けると、タイロッドエンド部のネジ山が損傷して、最悪の場合、タイロッドエンド部からタイロッドが抜けて操舵不能になるおそれがある。

全車両、クランプボルト等を対策品に交換し、規定したトルクで締め付ける。また、タイロッドねじ部にガタが発生している場合は、タイロッド一式を交換する。
