# 改善箇所説明図

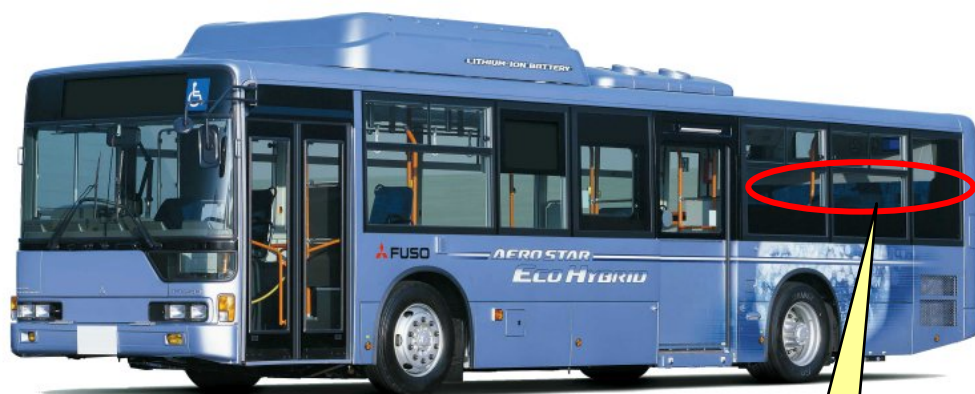
大型路線バスのハイブリッド車において、電流の変換装置であるインバータの耐久信頼性が不足しているものがある。そのため、インバータ破損により車両駆動用モータや補機用モータが作動せず、ハイブリッドシステム警告灯の点灯、出力低下が発生し、最悪の場合、走行不能、パワーステアリング機能不良となるおそれがある。

全車両、暫定措置としてインバータB側のヒューズを対策品に交換する。  
インバータについては、適正な時期に定期的に新品に交換する。
