# 改善箇所説明図①

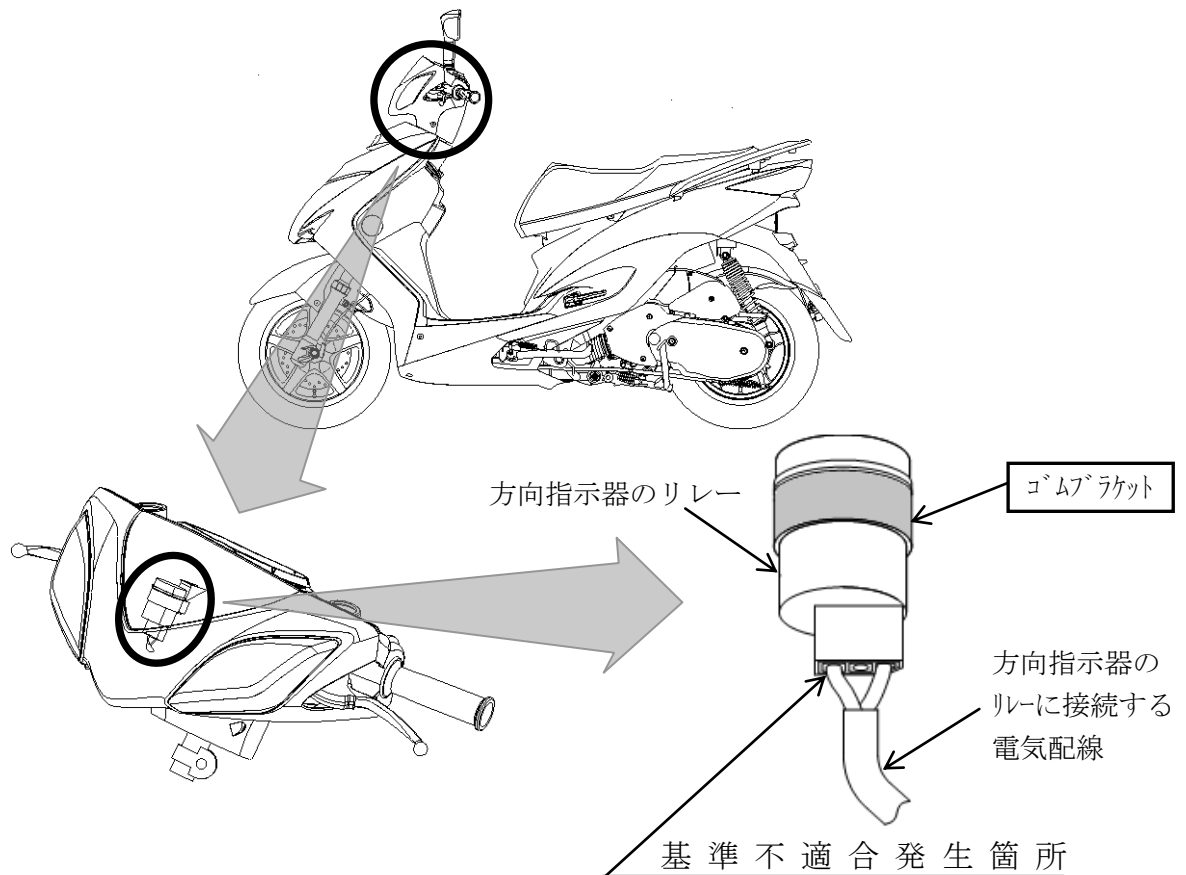
方向指示器のリレーの固定方法が不適切なため、当該リレーに接続する電気配線が走行中の振動により屈曲することがある。そのため、そのまま使用を続けると、当該電気配線が屈曲を繰り返すことで断線し、方向指示器が不灯となるおそれがある。

改善の内容：全車両、方向指示器のリレーを取り付けるゴムブラケットを対策品へ変更する。

また、電気配線に対策用のサブハーネスを取り付けるとともに、クランプを追加し電気配線を固定する。

識別：サイドスタンド取り付け部付近に白ペイントを塗布する。
