## 改善箇所説明図

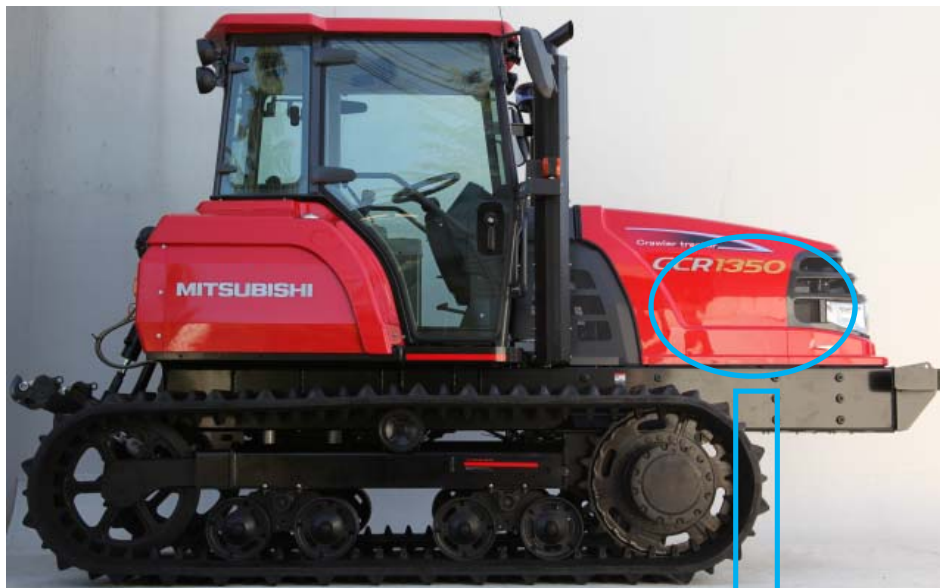
### 不具合発生箇所

過給器付原動機の吸入空気冷却装置（インタークーラー）の配管において、インタークーラーホースとインテークパイプの締結力が不十分なものがある。そのため、吸入空気圧に耐えられなくなり、インタークーラーホースがインテークパイプから抜け、黒煙排出量が保安基準値を超えるおそれがある。

全車両、インタークーラーホースとインテークパイプを対策品に交換する。

識別用  
インテークパイプの取り付け座面に白色のマーキングを行う
