## 改善箇所説明図

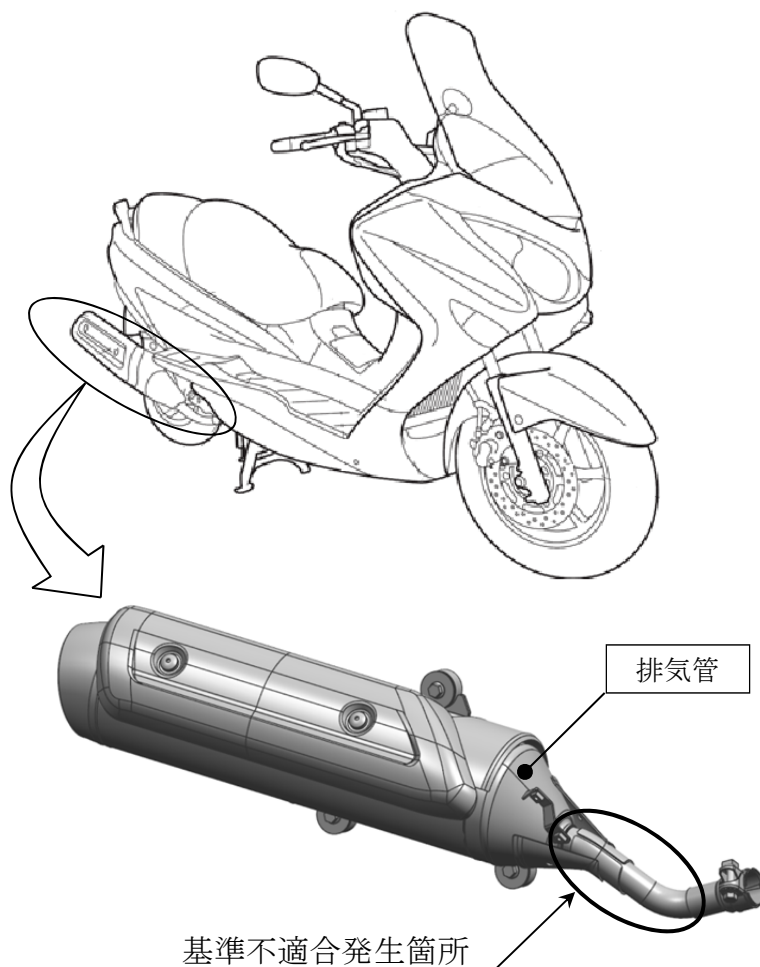
排気管の構造が不適切なため、特定のエンジン回転による共振で発生する応力により、当該排気管に過大な負荷がかかり、亀裂が生じるものがある。そのため、そのまま使用を続けると、亀裂が進行して破損し、最悪の場合、排気ガスが漏れて、騒音が増大するおそれがある。

排気管の構造を変更する。

全車両、排気管を対策品に交換する。
