## 改善箇所説明図

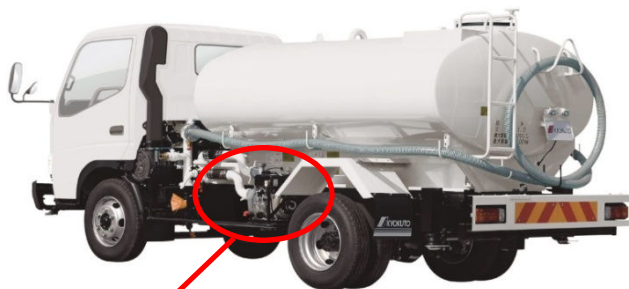
散水車の水ポンプ用エンジンにおいて、カムの形状が不適切なため、エンジンを停止寸前の状態からアクセルを急激に最高回転状態まで作動させた際に、エンジンが逆回転することがある。そのため、排気ガスが吸気側へ吐き出され、エアクリーナ内のエレメント、エアクリーナカバーを焼損するおそれがある。

全車両、水ポンプ用エンジンのカムを対策品に交換する。
