## 改善箇所説明図

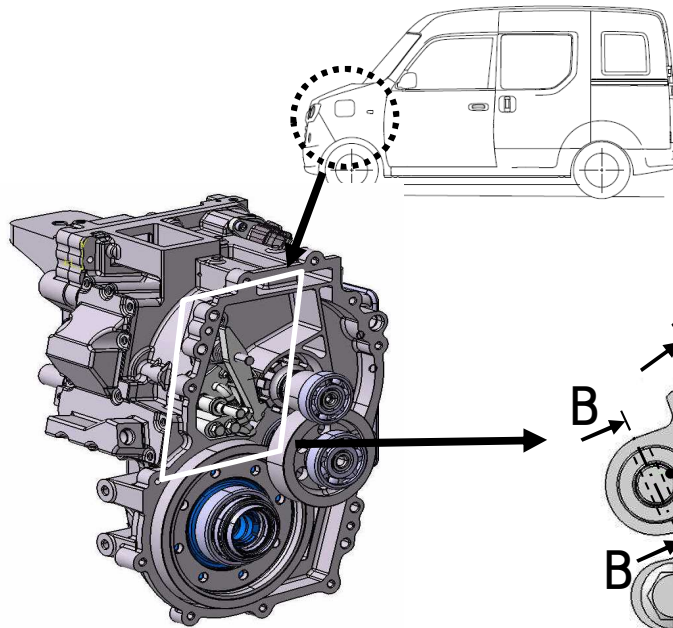
図1 パワートレインユニット外観  
(RH側カバー取外し状態)

①パーキングロッドにおいて、製造時にパーキングロッドとパーキングレバーを接続するナットの取付部にゆるみ止め剤を塗布していないため、変速機を繰り返し作動させると、ナットがゆるむおそれがある。そのため、そのままの状態で使用すると当該ナットが脱落して、最悪の場合、走行中にギヤにナットが噛み込み、車輪がロックするおそれがある。

②アクチュエータシャフトにおいて、アクチュエータシャフトとパーキングレバーの接続方法が不適切なため、変速機を作動時にスプリングピンに力が加わり変形が生じることがある。そのため、スプリングピンがずれ、そのままの状態で使用すると、当該ピンが抜け落ち、最悪の場合、走行中にギヤにピンが噛み込み、車輪がロックするおそれがある。

- ①ナット締付構造を中止し、円筒管溶接構造に変更する。
- ②スプリングピンを挿入後、外周に円筒管を被せた抜け止め構造に変更する。
