# 改善箇所説明図

## 基準不適合箇所

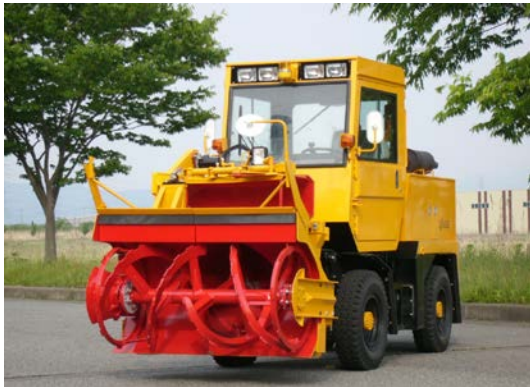
新型届出車 車枠

除雪車において、車枠の強度検討が不適切なため、走行時または作業時に車枠の一部に応力集中すると、当該応力が車枠の許容限度を超えることがある。そのため、そのままの状態で使用を続けると、車枠に亀裂が生じ、最悪の場合、車枠が折損し走行不能となるおそれがある。

全車両、前側の車枠を対策品と交換する。
