## 改善箇所説明図

ニイガタ JDS-NR6A 外観側面図

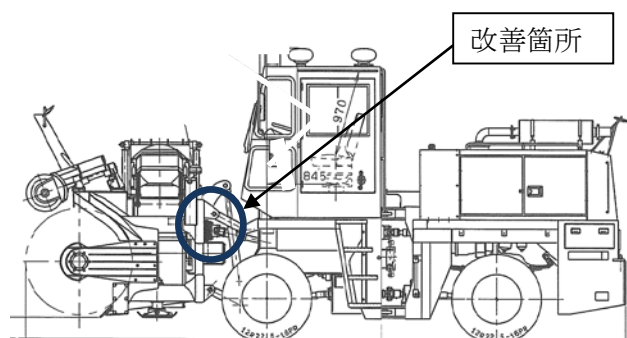
ロータリ除雪車において、過大な負荷の伝達を防止するための部品の設計が不適切なため、除雪装置からの過大な負荷が、原動機のクランクシャフトに伝わることもある。そのため、当該シャフトに過大な負荷が繰り返し加わると、クランクシャフトに亀裂が生じ、そのままの状態で使用を続けると、折損して、異音が生じ、回転が不安定となるおそれがある。

全車両クランクシャフトを点検し、

- (1) 亀裂があった場合は、クランクシャフトを新品に交換すると共に、シャープピンを対策品に交換する。
- (2) 亀裂がない場合は、シャープピンを対策品に交換する。
