## 改善箇所説明図 ②

I 型断面フレームの車両、箱型断面フレームの車両

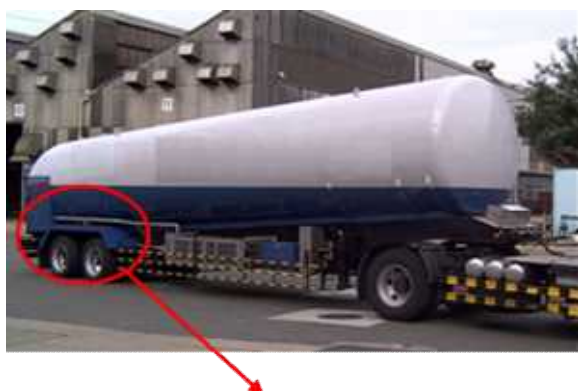
タンクセミトレーラにおいて、サスペンションブラケットカバープレートと当該プレートを補強する補強材溶接部の施工管理が不適切なため、金属の溶け込みが不十分なものがある。そのため、走行振動等により、当該溶接部に亀裂が生じ、そのままの状態で使用を続けると、亀裂が進行し、サスペンションブラケットカバープレートとサスペンションブラケットの結合が外れ、走行安定性が損なわれるおそれがある。

カバープレートを切除したうえで、新たな補強材を溶接により取り付ける。
