# 改善箇所説明図

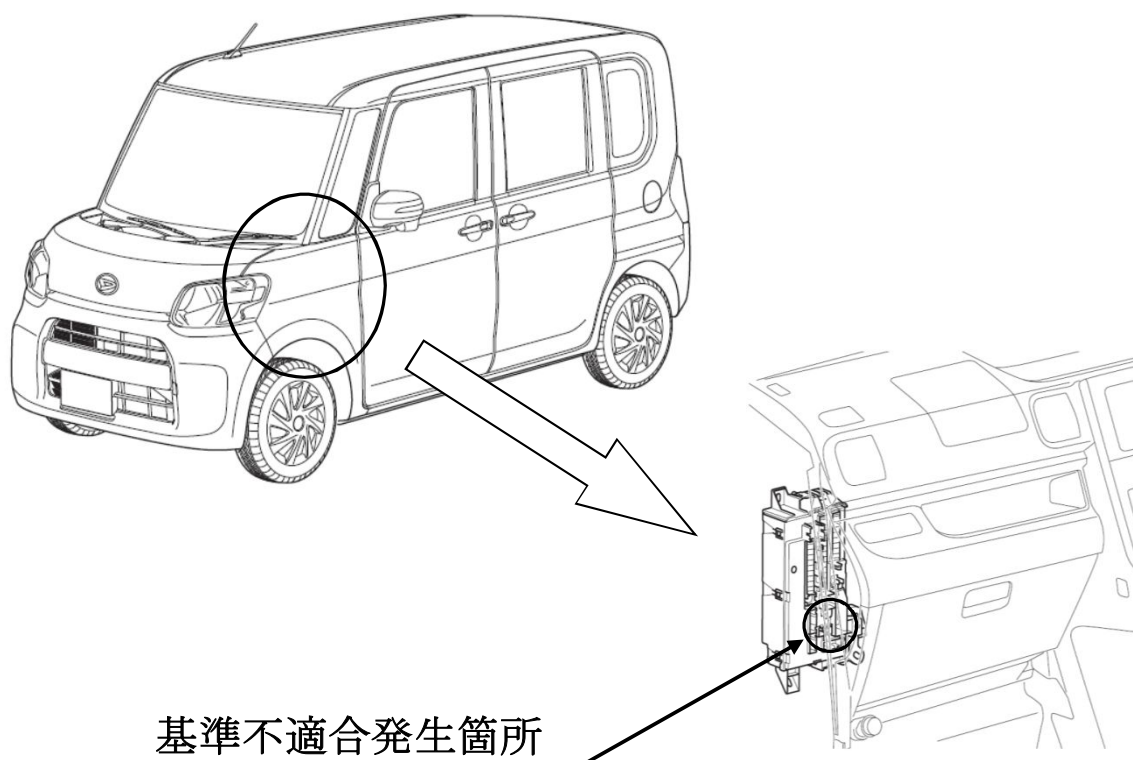
基準不適合発生箇所

ヒューズボックスの製造プログラムが不適切なため、ブローモータ配線の端子部を逆向きに組み付けたものがある。そのため、端子の固定が不十分になり端子がこすられて絶縁物質が生成され、最悪の場合、デフロスタが作動しなくなるおそれがある。

全車両、ヒューズボックスの製造番号を確認し、該当するものにはサブハーネスを追加する。
