## 改善箇所説明図

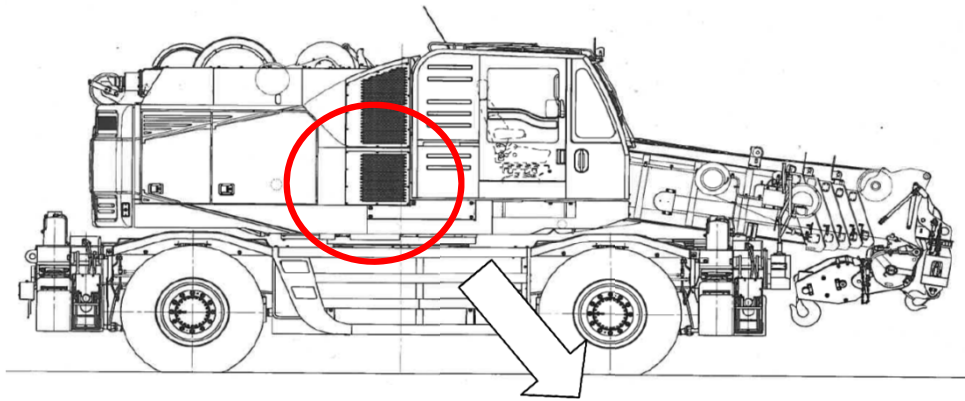
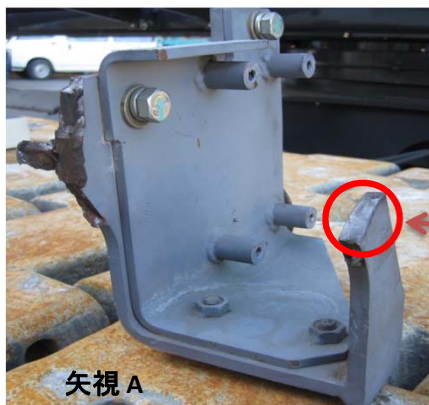
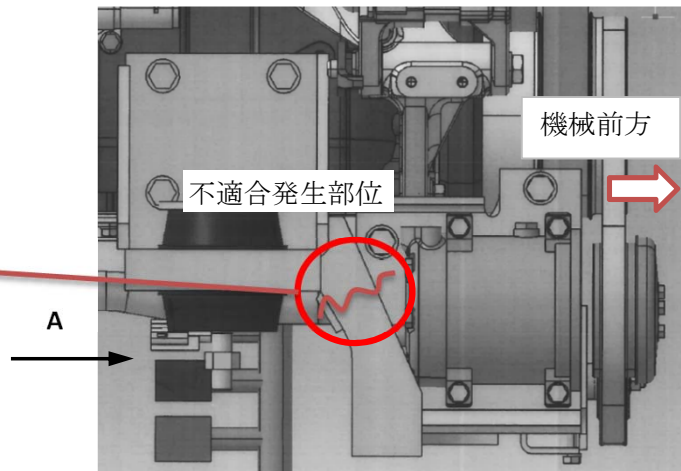
ホイール・クレーンのエアコンディショナにおいて、コンプレッサ取付ブラケットの形状が不適切なため、コンプレッサの振動によりブラケットの一部に応力が集中し、亀裂が生じることがある。そのため、そのままの状態で使用を続けると、亀裂が進行して取付ブラケットが破断し、コンプレッサが脱落するおそれがある。

全車両、取付ブラケットを対策品に交換する。
