## 改善箇所説明図

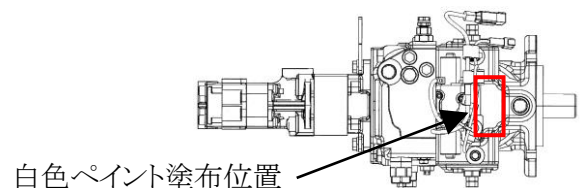
ショベル・ローダの静油圧式無段変速機（以下、「HST」という。）において、油圧ポンプのオイルシールの構造が不適切なため、始動直後ポンプ内圧が高くなり当該シールが変形することがある。そのため、シールが摩耗することでシール性が損なわれ、オイルがフライホイールハウジングに漏れ出し、そのままの状態で使用を続けると、漏れ出したオイルがフライホイールハウジング内でオイルの温度が高くなり、最悪の場合、フライホイールダンパが溶損し、走行不能となるおそれがある。

- ①対策品のオイルシールが組み込まれた油圧ポンプ式に交換し、さらにフライホイールハウジングカバーを交換してブリーザとドレンコックを追加するとともに、ドレンコック追加による定期点検事項を取扱い説明書に追加する。また、フライホイールハウジング内にオイル漏れがあった場合は、フライホイールダンパを新品と交換する。
- ②フライホイールハウジングカバーを交換してブリーザとドレンコックを追加するとともに、ドレンコック追加による定期点検事項を取扱い説明書に追加する。
- ③ドレンコック追加による定期点検事項を取扱い説明書に追加する。

識別: HSTポンプのシリアルナンバープレート周りに白色ペイントを塗布する。
