# 改善箇所説明図

型式：カトウ SD-KRC001

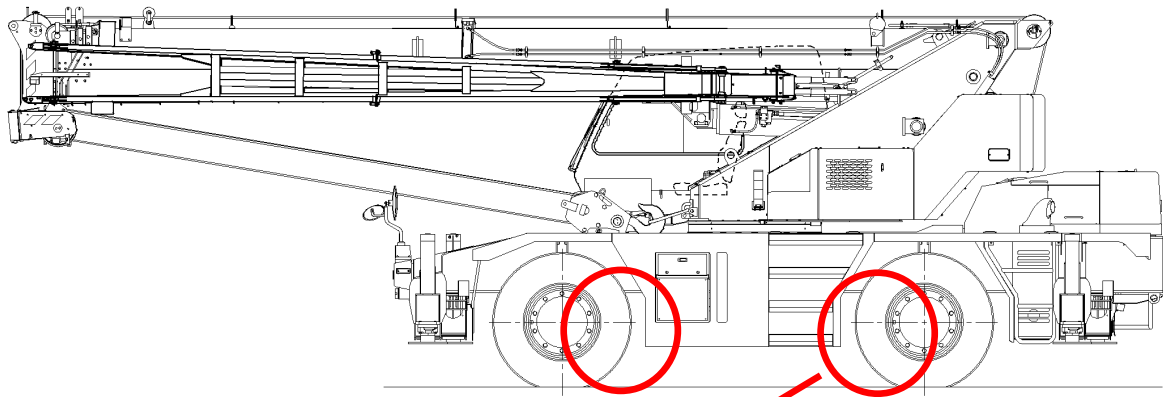
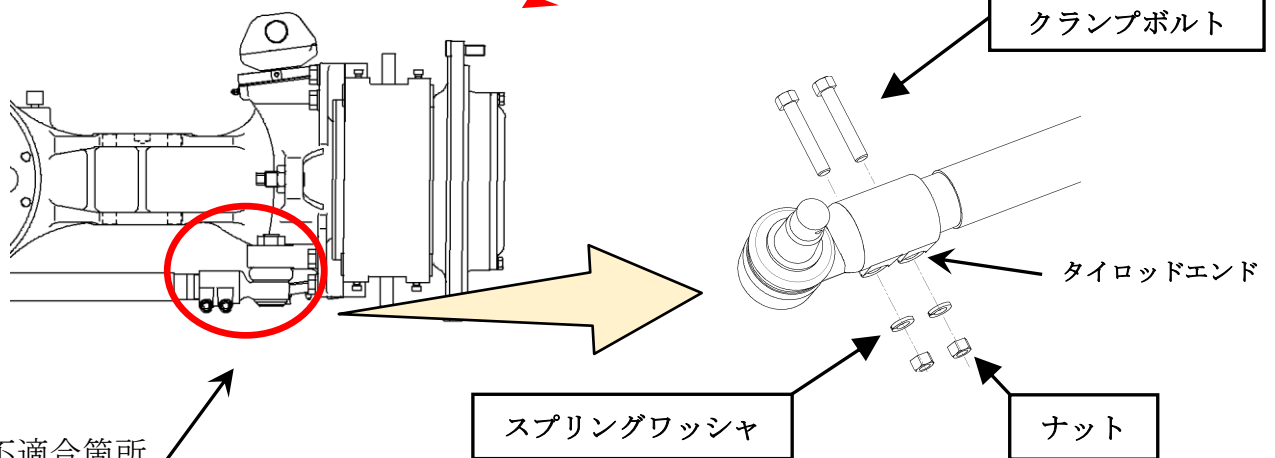
## 基準不適合箇所

ホイール・クレーンのかじ取り装置において、タイロッドエンドのクランプボルトの締め付けトルクが不適切なため、締め付け力が低下するものがある。そのため、タイロッドエンド部のねじ部にガタが生じ、そのままの状態で使用を続けると、タイロッドエンド部のネジ山が損傷して、最悪の場合、タイロッドエンド部からタイロッドが抜けて操舵不能になるおそれがある。

全車両、クランプボルト等を対策品に交換し、規定したトルクで締め付ける。また、タイロッドねじ部にガタが発生している場合は、タイロッド一式を交換する。

識別：作業完了車には、車両左側作動油タンクに締め付けトルクと点検を喚起する銘板を貼付ける。
