## 改善箇所説明図

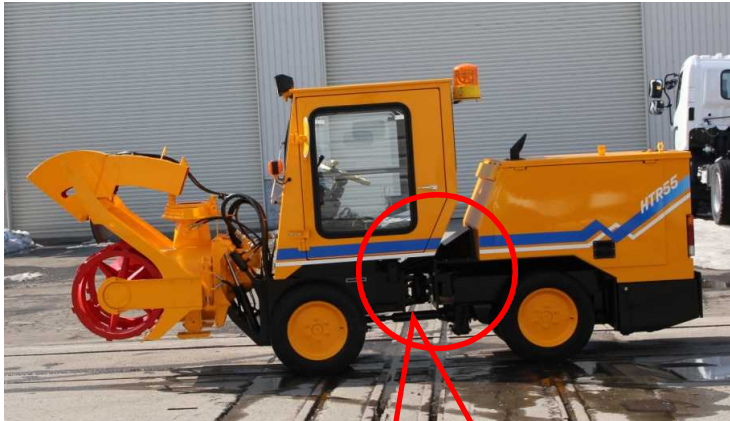
### 基準不適合箇所

パワーステアリング用油圧ポンプにおいて、当該ポンプの取付ボルトの選定が不適切なため、取付ボルトが正しく組み付いていない。そのため、走行振動等により取付ボルトのねじ山が損傷し、そのままの状態で使用が続けると、取付ボルトに緩みが生じ、パワーステアリング用油圧ポンプの取付部からオイルが漏れて油圧が低下し、ハンドル操作が重くなるおそれがある。また、オイルがなくなると走行モータが作動せずに走行不能となるおそれがある。

取付けボルト 誤) 3/8-16UNC(六角頭)

全車両、油圧ポンプ取付パッドカバー及びガasketを新品に交換する。また、取付ボルト、平座金を正規品に交換する。

油圧ポンプ取付パッドカバーとガasketを新品に交換する。

取付けボルト 正) M10ピッチ1.5(六角穴付きボルト)  
平座金も対応した物に変更する。
