## 改善箇所説明図

### 改善措置の内容

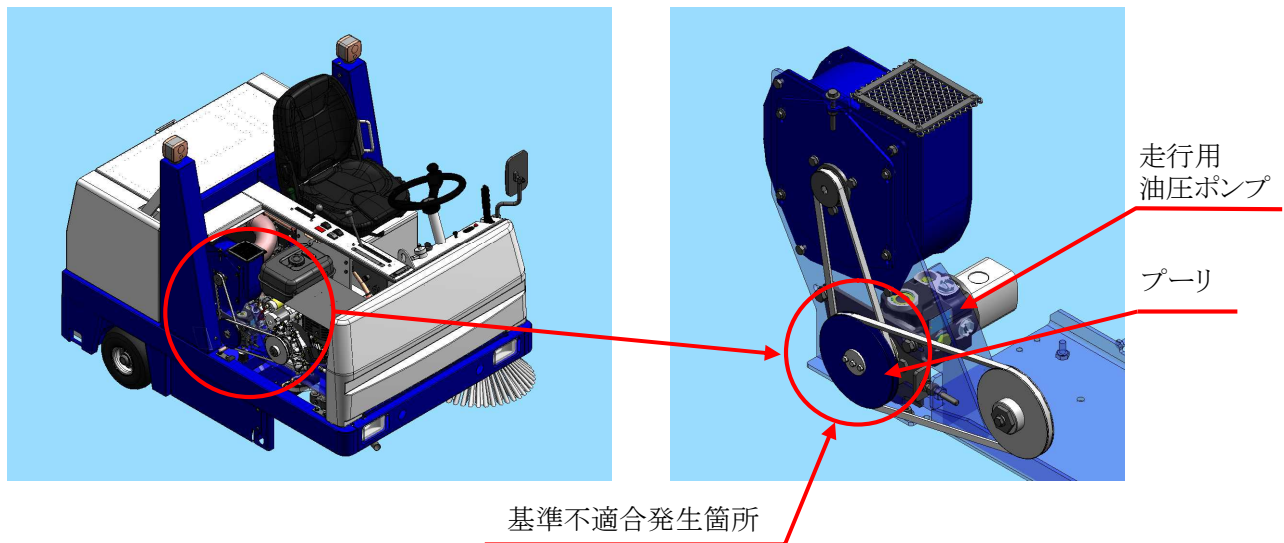
モータ・スイーパーの静油圧式無段変速機(HST)において、走行用油圧ポンプ駆動軸プーリの設計が不適切なため、プーリの取付けボルトの締め付け力が低いものがある。そのため、プーリの塗装が剥がれた場合にボルトの締め付け力が低下し、最悪の場合、プーリが外れて走行不能となるおそれがある。

全車両、プーリと固定用ワッシャ、ボルト一式を対策品に交換する。
