## 改善箇所説明図②

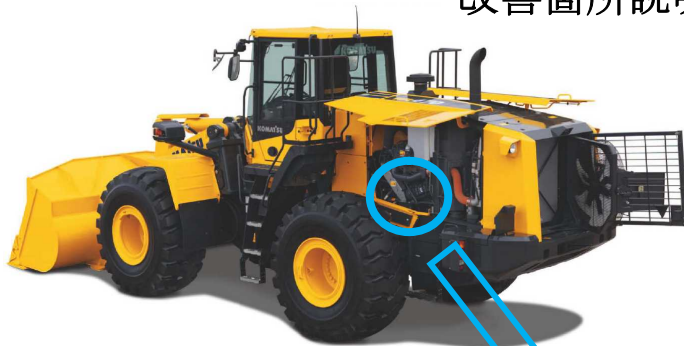
ショベル・ローダのセルモータにおいて、電気配線の配索指示が不適切なため、原動機の振動等が当該配線を伝わり、セルモータマグネット部の樹脂カバーがひずみ、変形することがある。そのため、当該樹脂カバーに亀裂や隙間が生じ、そのままの状態で使用を続けると、損傷部等から水が滲入して、内部に錆を発生させ、最悪の場合、エンジンが始動できなくなるおそれがある。

全車両、セルモータの電気配線の配索及び固定方法を変更して、セルモータを交換し、ブラケットを追加する。
