## 改善箇所説明図

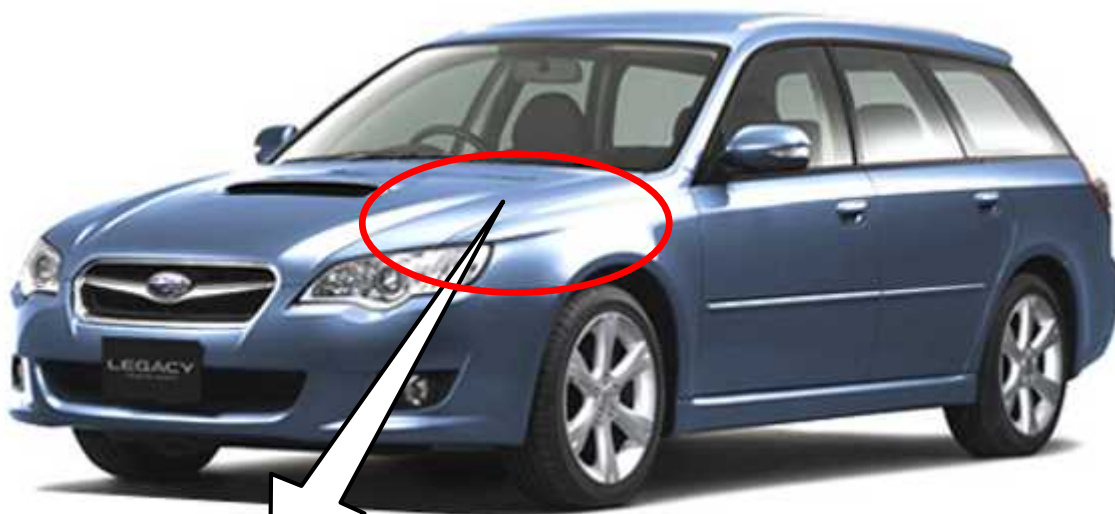
### 基準不適合発生箇所

排出ガス発散防止装置の2次エアポンプにおいて、当該ポンプを制御するリレー内の接点の押付け力が不適切なため、接点オン時にアーク放電が発生し、接点が溶着され電流が流れ続けることがある。そのため、当該ポンプのポンプモーターが常時回転となり、2次エア配管の内圧が上昇し警告灯が点灯、そのまま使用を続けると、ポンプが高温となり樹脂部品が溶損し異臭や煙が発生、最悪の場合、火災に至るおそれがある。

全車両、2次エアポンプのリレーを対策品に交換する。

メインヒューズボックスの車両前方、中心側&上部に黄色ペイントを塗布する。
