## [改善箇所説明図]

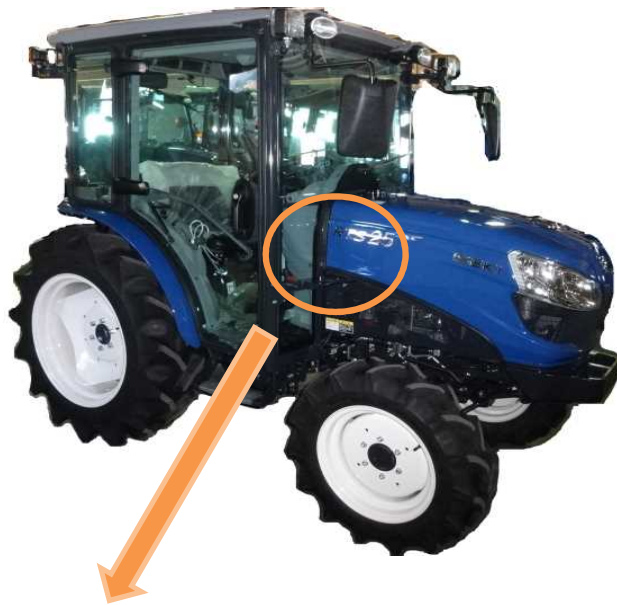
農耕トラクタにおいて、空調装置のヒーターホースの配索が不適切なため、燃料のリターンホースがヒーターホースと接触して曲がることもある。そのため、エンジンの振動によりリターンホースに亀裂が生じ、そのままの状態で使用を続けると、亀裂が進展し、リターンホースから燃料が漏れるおそれがある。

全車両、ヒーターホースの配索を変更する。

ラジエータシュラウドに識別用シールを貼り付ける。
