## 改善箇所説明図

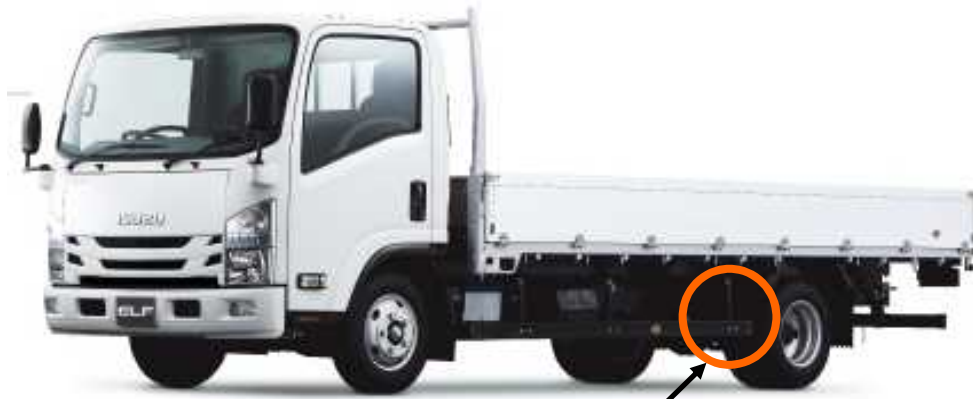
基準不適合発生箇所

後軸の緩衝装置（リーフスプリング）にエアサスペンションを追加した車両において、開発時の評価が不十分なため、積載物の積み下ろし時等にエアベローズ内の空気を抜いて車高を下げた際、リーフスプリングの取付ボルトとエアベローズが接触するものがある。そのため、そのままの状態で使用を続けると、エアベローズが損傷して空気が漏れ、最悪の場合、車体が傾くおそれがある。

**改善の内容**：全車両、リーフスプリングの取付ボルトおよびバッファーラバーを対策品に交換する。  
なお、エアベローズを点検して損傷がある場合は、エアサスペンションを良品に交換する。
