## 改善箇所説明図

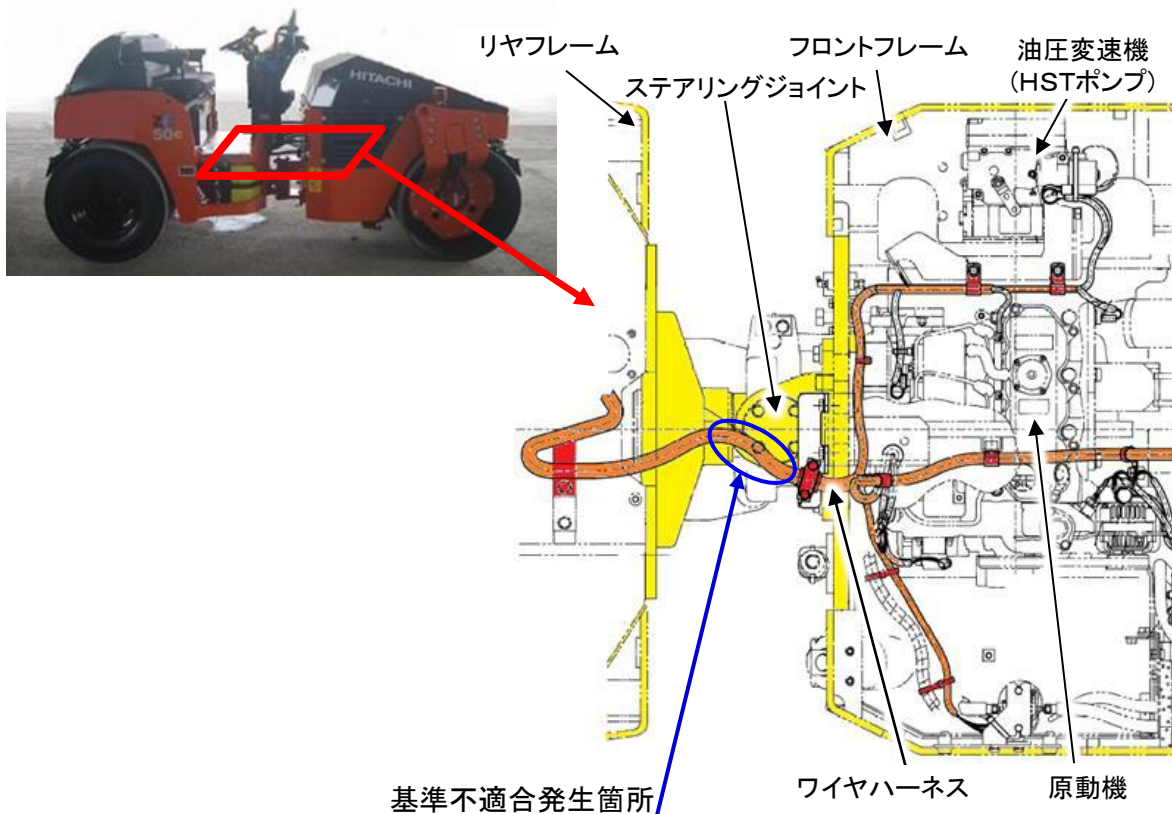
ロード・ローラの電気配線において、車体屈折部に配索したワイヤハーネス内の配線の耐屈曲性が不足しているため、車体屈折時の負荷によって、断線することがある。そのため、速度の切替えや駐車ブレーキの解除ができなくなり、最悪の場合、走行不能となるおそれがある。

全車両、配線を対策品に交換したうえ、配索を変更する。

識別：ステアリングジョイント部をワイヤハーネスが2本通ることから目視で識別可能。
