## 改善箇所説明図

#### 【不具合内容】

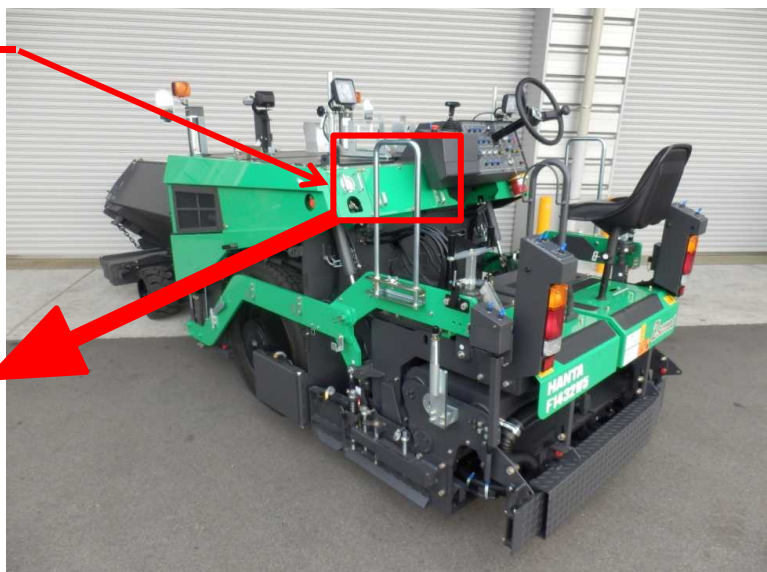
改善前

アスファルトフィニッシャーの雨水等の対策評価が不十分なため、雨水等がリヤカバー上部から浸入し、エンジンコントローラ電源リレーの端子部が被水することがある。そのため、端子部が腐食し、エンジンコントローラ電源リレーが作動不良となり、最悪の場合、走行中エンジンが停止するおそれがある。
